**DISEÑO DE UN PLAN DE CONTINGENCIA PARA EL ACUEDUCTO RURAL  
“ACUACOMBIA” EN EL CORREGIMIENTO COMBIA BAJA, MUNICIPIO DE  
PEREIRA DEPARTAMENTO DE RISARALDA**

**UNIVERSIDAD TECNOLÓGICA DE PEREIRA  
FACULTAD DE CIENCIAS AMBIENTALES  
ADMINISTRACIÓN DEL MEDIO AMBIENTE  
PEREIRA  
2009**

**Proyecto de Grado para Optar al Título de Administradora del Medio  
Ambiente**

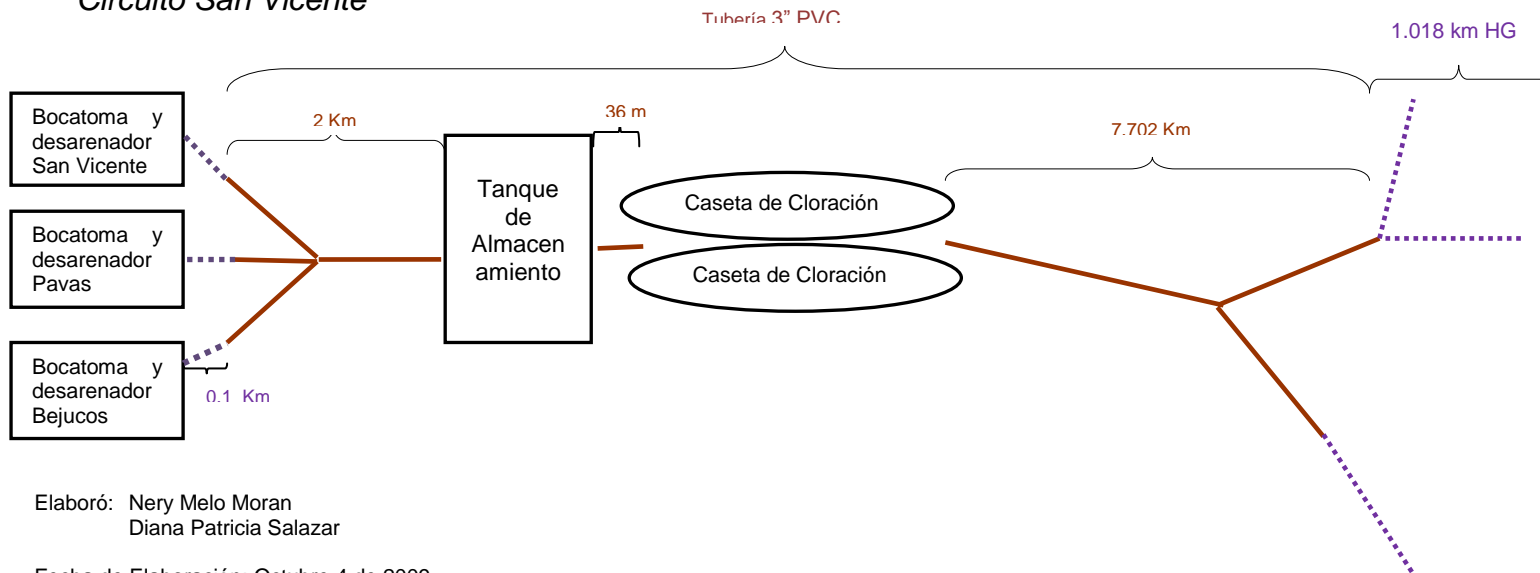
**Figura 3** Esquema Estructura de Acuacombia

*Circuito Pital*

*Circuito San Vicente*

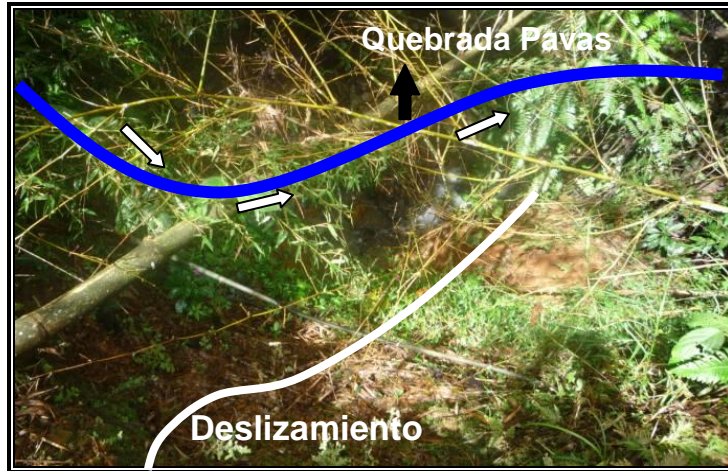
**Foto 1** Deslizamientos a la orilla Quebrada Las Pavas

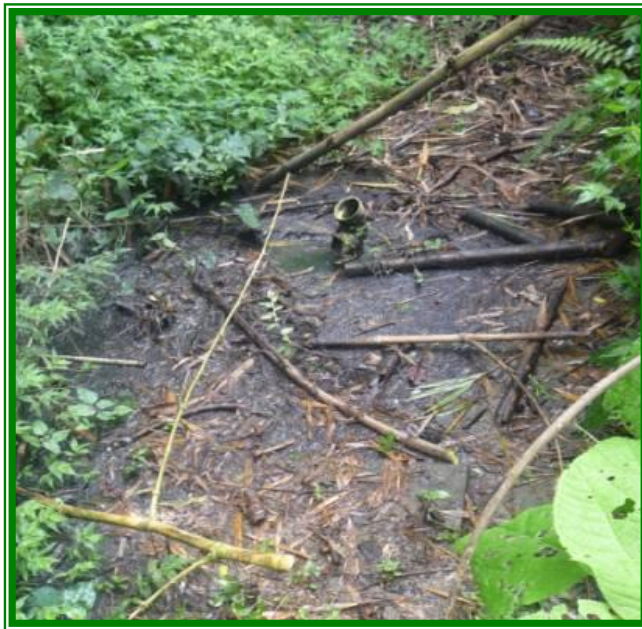
**Foto 2** Estado de los tanques sépticos aledaña a la quebrada Pavas

Estos valores de Coliformes Totales pueden ser originados por la incidencia de las actividades humanas domésticas, lo cual ha hecho que en la mayoría de las casas aledañas a las quebradas se instalen sistemas sépticos para la disposición de sus residuos que en algunos casos no se les realiza el respectivo mantenimiento, generando riesgos de contaminación y de salud pública a los habitantes del lugar (Ver foto 2); Además, existen 9 de viviendas que no cuentan con ningún sistema para la disposición de residuos, por lo que estos son vertidos directamente a las quebradas (Anexo 8)

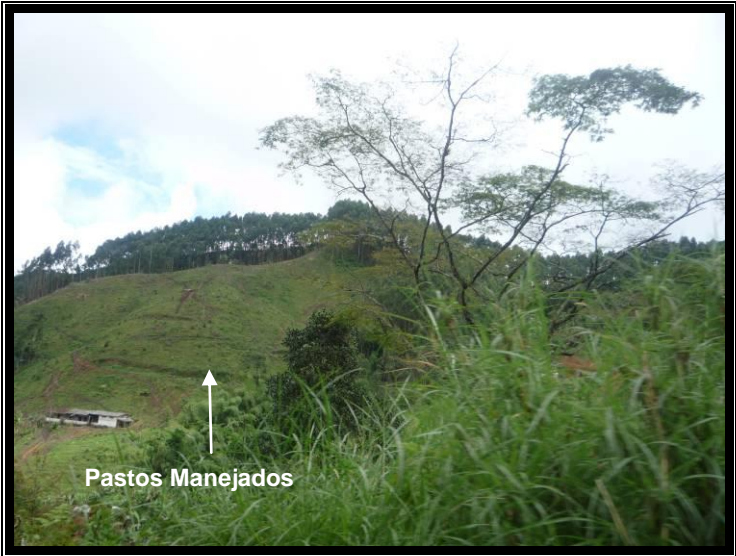
**Foto 4** Pastos manejados y Deforestación En los alrededores de la Quebrada San Vicente

Adicional a esto la deforestación, los cultivos limpios, los pastos manejados y la falta de respeto a las franjas de protección de las quebradas (Foto 3, Foto 4 y Foto 5); son factores que contribuyen a la contaminación del agua por vertimientos dispersos como los originados por cultivos, puesto que estos logran llegar directamente a los cauces por escorrentía.

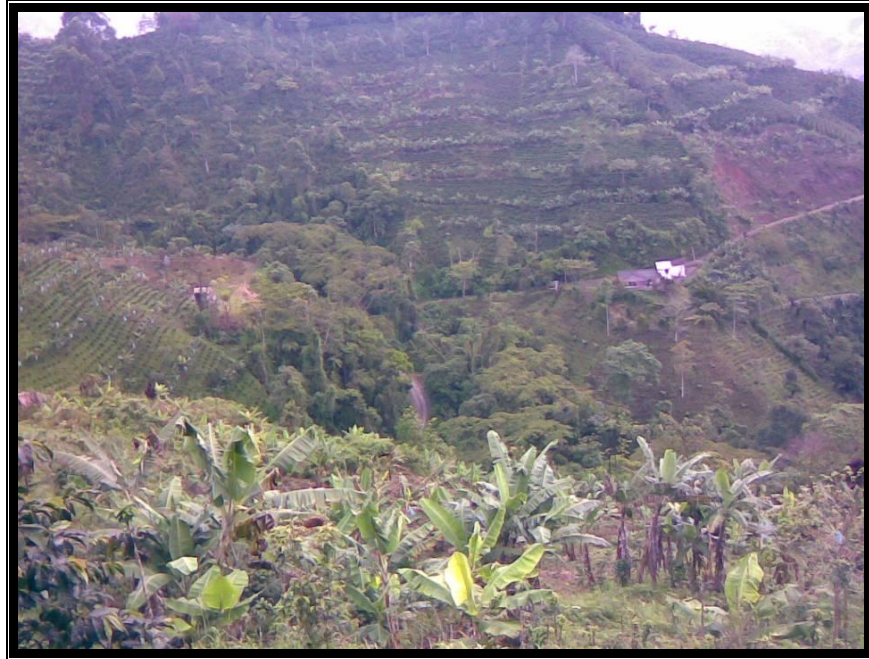
**Foto 5** Cultivos Limpios y Deforestación En los Alrededores de la Quebrada San Vicente

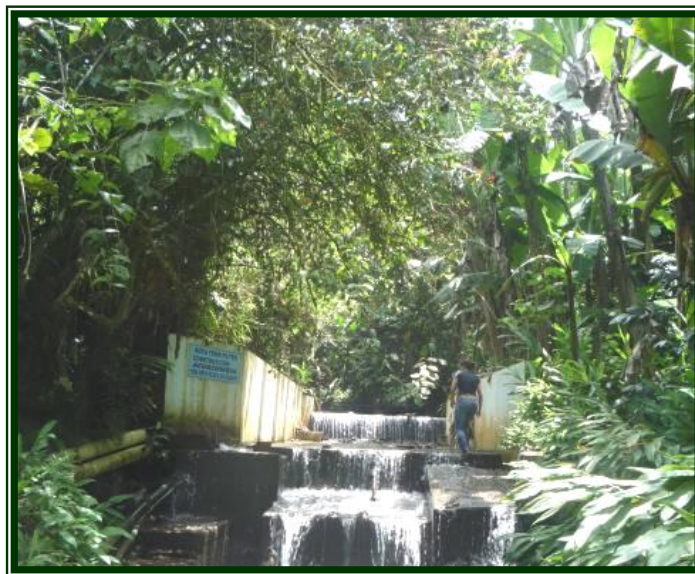
**Foto 6** Cultivos de Plátano cerca de la bocatoma el Pital.

En cuanto a lo que se refiere al parámetro de plaguicidas, no fue evaluado por el acueducto Acuacombia, ni por los análisis de aguas realizados por la CARDER, debido a que estas entidades no cuentan con los recursos económicos para realizar las pruebas necesarias y correspondientes para la detección de plaguicidas. Sin embargo, en el área de estudio es evidente la predominancia de cultivos como café y plátano, que en algunas ocasiones se presentan en las franjas de las quebradas, sin respetar el área de protección de las mismas, tal como lo muestra la Foto 6 y la Foto 7 .

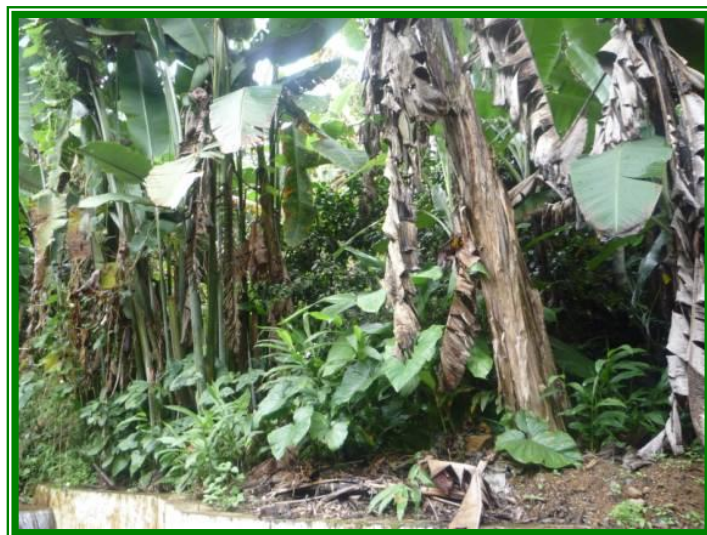
**Foto 7** Actividades Agrícolas Cultivos (Café y Plátano) Alrededor de la Bocatoma el Pital.

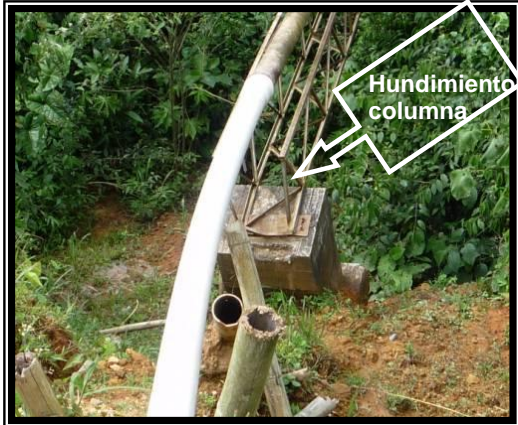
Foto A. Viaducto San Vicente

| Quebrada | Ubicación | Elevación (msnm) | Coordenadas Geográficas | Estado |
|---|---|---|---|---|
| | Viaducto San Vicente | 1436 | N 4°52'15.8"<br>O 75°44'15.6" | Hundimiento de la estructura (columnas) y rompimientos de cerca. Daño de tubería de 6" Tramo de 6 metros |

Como una situación particular y determinante de la fragilidad de la zona, el día 2 de diciembre de 2008 se presentaron múltiples deslizamientos en el Corregimiento de Combia consecuencia de las fuertes precipitaciones que causaron graves daños en gran parte de la infraestructura del acueducto conformado por bocatoma, Desarenadores, aducción y red de distribución. Una relación de los daños se presenta en el Cuadro 9 y en el Anexo 6.

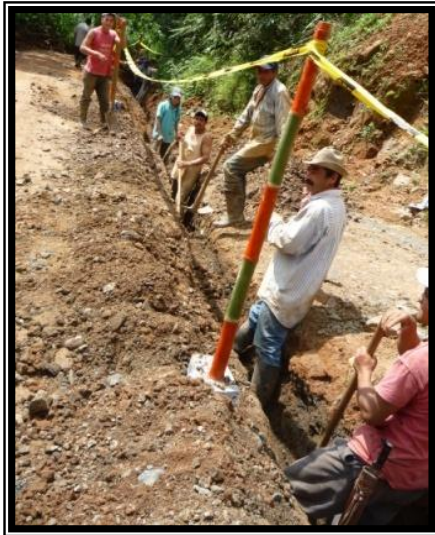
Foto C. Cambio de curso de la Red de Distribución (San Vicente)

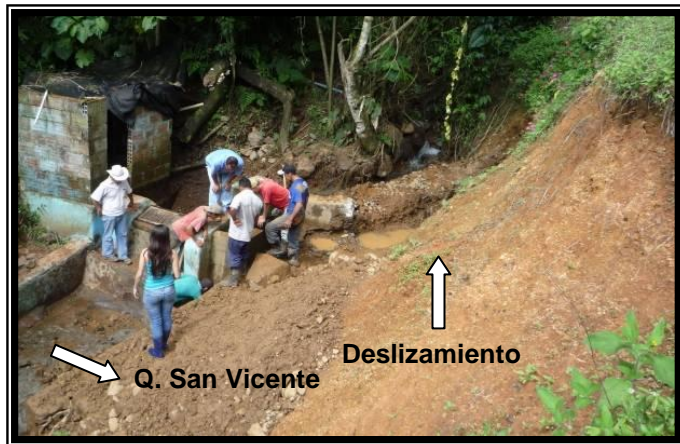
Foto D. Daños en la Bocatoma San Vicente

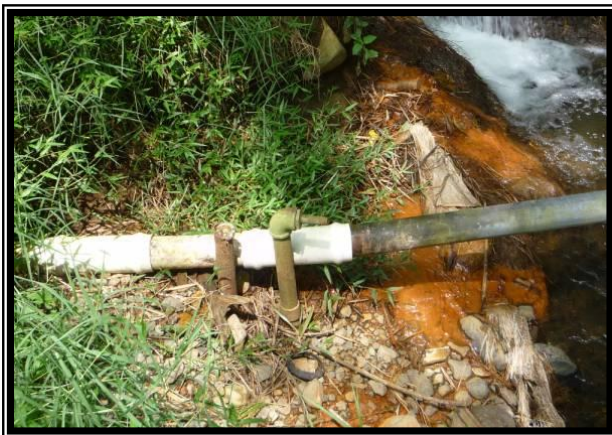
*Foto F. Daño Viaducto la Bodega*
