**LÍNEAS DE ACCIÓN PARA LA MITIGACIÓN DEL RIESGO POR CAÍDA DE  
CENIZA VOLCÁNICA EN EL SISTEMA DE ACUEDUCTO DE LA CABECERA  
MUNICIPAL DE NARIÑO, DEPARTAMENTO DE NARIÑO**

**UNIVERSIDAD TECNOLÓGICA DE PEREIRA  
FACULTAD DE CIENCIAS AMBIENTALES  
PROGRAMA GESTIÓN AMBIENTAL LOCAL  
SAN JUAN DE PASTO**

**2010**

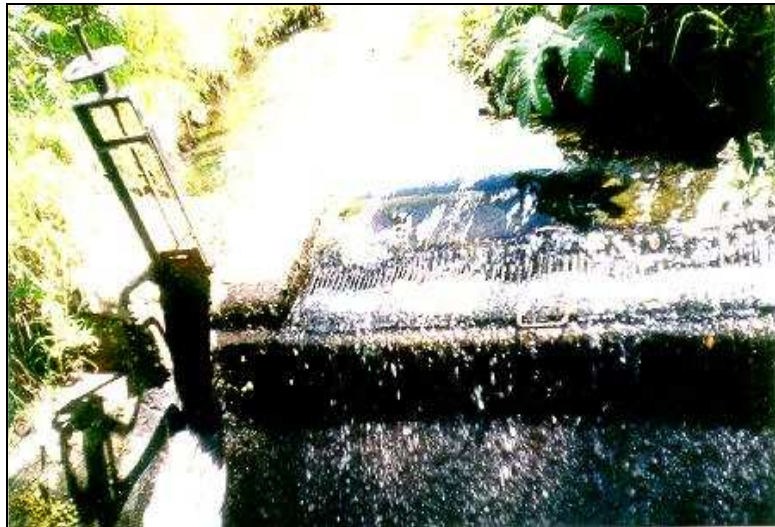
Figura 6. Vista aguas arriba de la rejilla de la bocatoma quebrada Maragato.

La bocatoma se encuentra en regular estado, ya que presenta grietas y degradación del material de construcción: Esta estructura está localizada a 1,5 km de los tanques de abastecimiento en línea recta y con un recorrido de tubería de unos 2.500 m aproximadamente (figura 5).

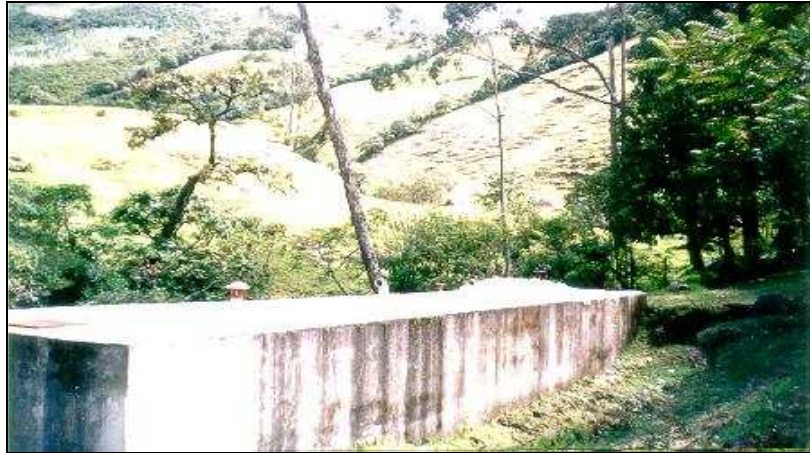
Figura 7. Tanque de almacenamiento en el sector de la bocatoma de Maragato.

Posteriormente el agua sale de la bocatoma en tubería de 6" y pasa a un tanque de almacenamiento (figura 6) en estructura de concreto reforzado, el cual presenta fracturas. (Anexo 3).

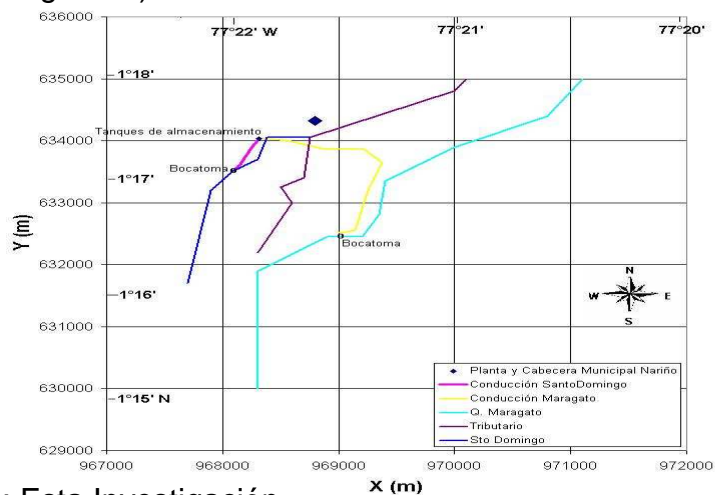
Figura 8. Esquema del acueducto de la cabecera municipal de Nariño. (Rombo azul más grande).

Su conducción se realiza de la siguiente manera: los primeros 1288 m en tubería de asbesto - cemento de 6 pulgadas donde se hace una derivación de 2 pulgadas hacia Pueblo Viejo y Pradera Baja; seguidamente hacia Nariño, unos 641 m en tubería de asbesto - cemento de 4 pulgadas y conecta a los tanques en una longitud de 571 m en tubería de PVC de presión de 3 pulgadas (figura 7). En un recorrido sobre la conducción se totalizaron 5 ventosas son válvulas que permiten evacuar el aire acumulado en la tubería, cuando esta se encuentra en condiciones de operación, se caracterizan por tener orificios de aire pequeño, y 2 purgas, válvulas de escape, que permiten que la tubería se limpie y evite taponamiento y suspensión del servicio, actualmente éstas válvulas presentan problemas de fuga de agua.

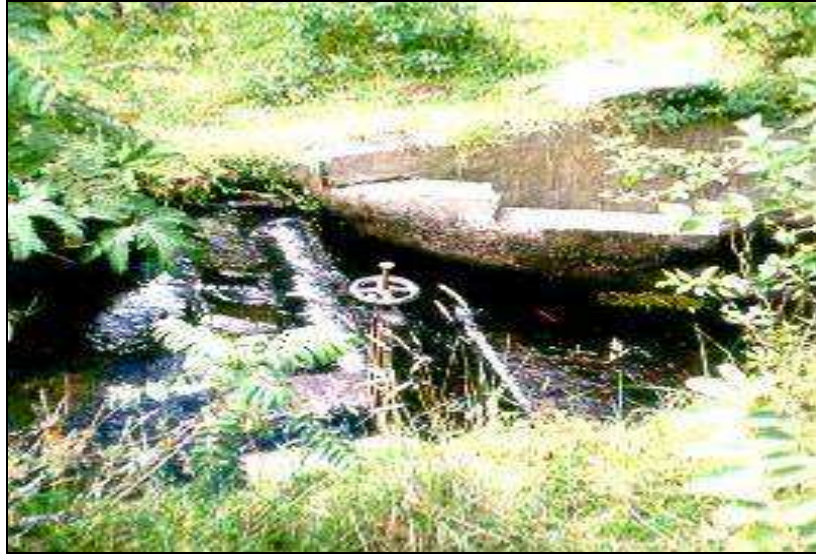
Figura 9. Bocatoma de la quebrada Santo Domingo

A la fuente Maragato le tributa la quebrada denominada Santo Domingo la cual consta de una bocatoma de fondo (figura 8) que presenta grietas y degradación del material de construcción (Anexo 4),

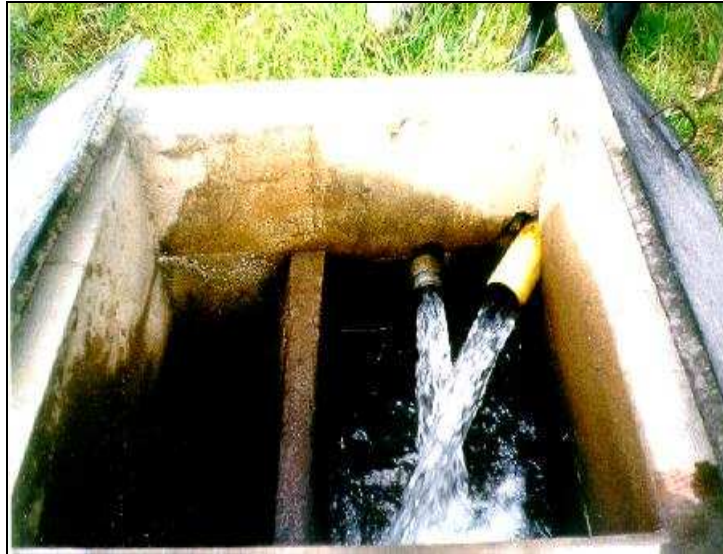
Figura 10. Quebrada Santo Domingo (tubería esquinera) y Maragato.

Las conducciones de las quebradas de Santo Domingo y Maragato se unen a través de una cámara de llegada, (figura 9) en la cual se realizó una medición de caudal obteniendo una descarga de 4 l/s en la tubería de 4" de Santo Domingo y 4,5 l/s en la tubería de 3" de Maragato.

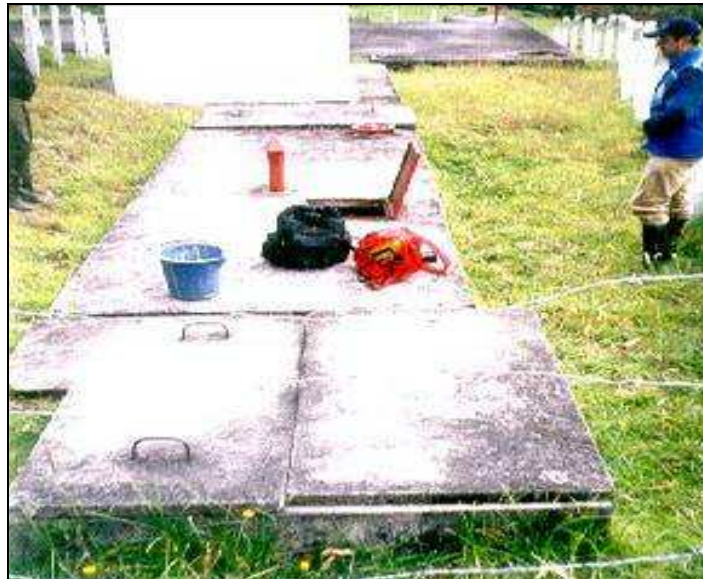
Figura 11. Tanque desarenador (estructura posterior a la cámara de llegada).

Después de la cámara el agua pasa a un tanque desarenador, mediante dos orificios de 6 pulgadas. Tanto las cubiertas de la cámara de llegada como la del desarenador son en concreto reforzado de 6 cm de espesor.

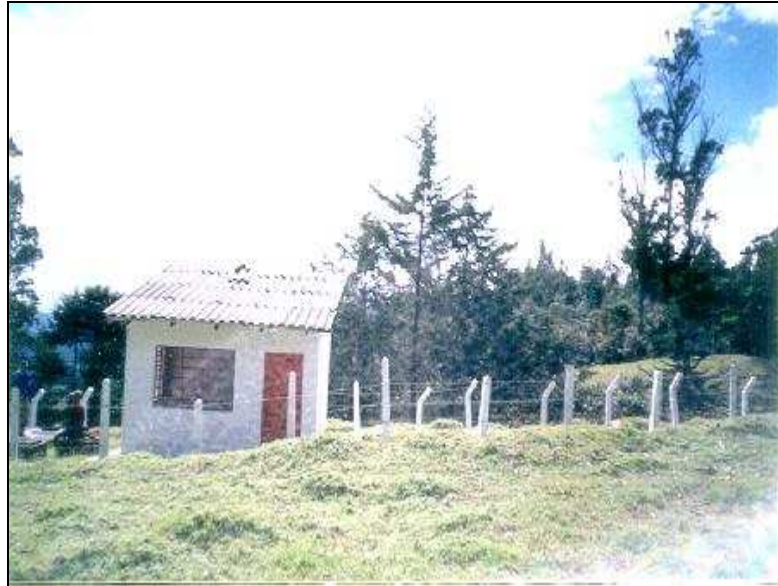
Figura 12. Caseta donde se realiza la desinfección del agua.

La caseta (3,33 m x 2,35 m) está hecha en mampostería de ladrillo con cubierta de teja de Eternit y no cuenta con especificaciones sismo-resistentes (Anexo 6 y 7). Dentro de la caseta hay un tanque plástico de 200 lt (Anexo 8) a los cuales se les mezcla 4 lt de cloro que se dosifican en un lapso de 11 horas a partir de las 7:00 a.m.

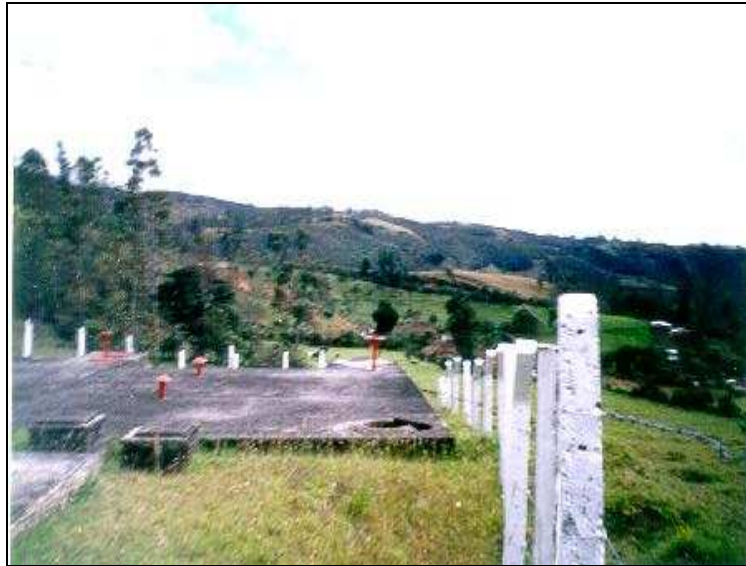
Figura 14. Tanques de almacenamiento.

El acueducto cuenta con dos tanques de abastecimiento; uno principal y otro auxiliar. El principal tiene una capacidad aproximada de 140 m<sup>3</sup> de almacenamiento y el auxiliar tiene una capacidad aproximada de 80 m<sup>3</sup> de almacenamiento; para un total de 220 m<sup>3</sup> de almacenamiento de agua para surtir a la población principalmente urbana. La estructura de los tanques de almacenamiento es de concreto reforzado con espesor de muros de 15 cm y de cubierta de 7 cm, estos tanques se encuentran deteriorados.

3. Estado de los tanques de almacenamiento (como se observó la estructura y el material que están contruidos los tanques)	Los tanques de almacenamiento presentan agrietamiento y fisuras, en algunas partes de su infraestructura, evidenciado deterioro y falta de mantenimiento preventivo..	0.7

- Reforzar los tanques desarenadores y de almacenamiento y reparar fisuras y agrietamientos	0.7	0.3
- Dotar material de construcción de alta calidad, que permita mayor resistencia	0.6	0.3
- Reemplazar tuberías en tramos que presenten fugas o rupturas	0.7	0.25
- Proponer nuevos diseños para reemplazar los sistemas que tengan su vida útil por terminar - Reforzar los sistemas que presenten mejor estado	0.95	0.33
- Cambiar la tubería de asbesto cemento AC por policloruro de vinilo PVC que presenta mayor flexibilidad	0.7	0.25
- Implementar medidas sismoresistentes para nuevos diseños y reforzar los actuales	1	0.3
- Buscar financiamiento para la construcción de una planta de tratamiento en el Municipio.	1	0

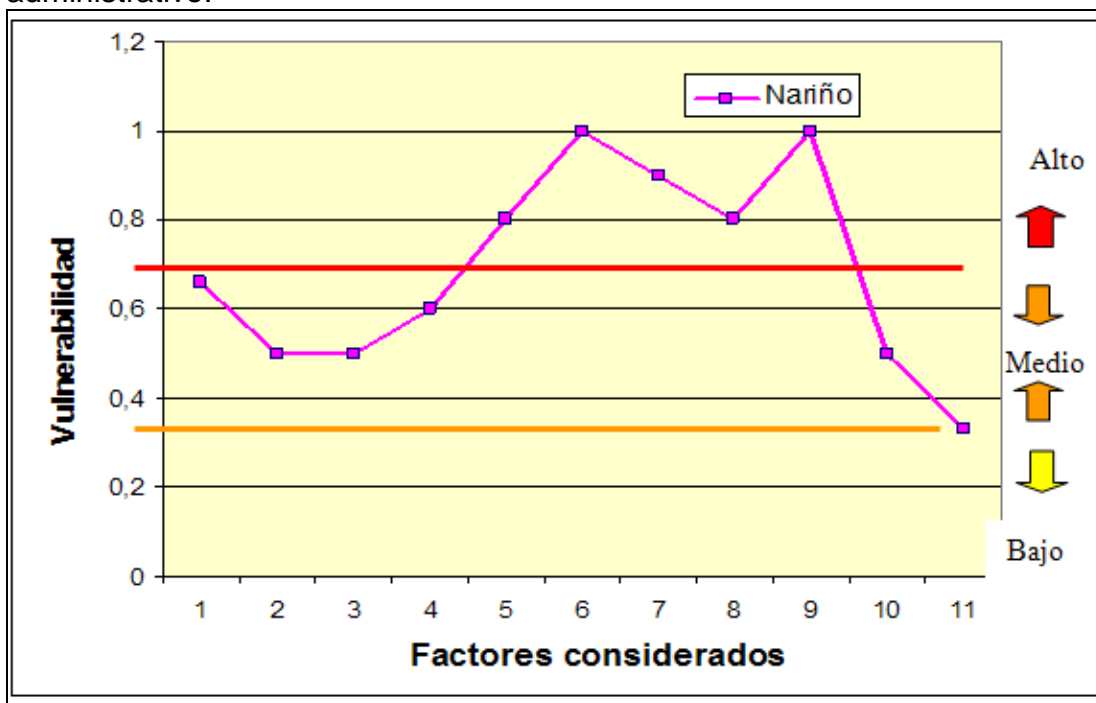
Gráfica 1. Resultados de los factores establecidos para el componente administrativo.

La gráfica 1 presenta la calificación de vulnerabilidad correspondiente a los factores aludidos en el componente administrativo, así como las categorías de vulnerabilidad correspondientes.

La Gráfica 1 indica la vulnerabilidad administrativa que actualmente presenta el sistema de acueducto de la cabecera municipal de Nariño; cabe destacar que la mayor vulnerabilidad se presenta por la falta de planes de prevención, mitigación y contingencia. Otros factores como el recurso humano no cuenta con la suficiente formación relacionada con la prevención de desastres y no tienen el conocimiento necesario sobre el funcionamiento del sistema de acueducto, de igual manera es necesario resaltar que la Cooperativa que administra el acueducto del Municipio de Nariño no dispone con los recursos financieros necesarios para su buen desempeño. Factores estos que inciden en que la población de este municipio sea más susceptible de verse afectada principalmente en la continuidad y calidad del servicio de abastecimiento de agua, en caso de presentarse una erupción del volcán con expulsión de ceniza, puesto que la Empresa que administra el sistema carece de información, conocimiento del sistema de acueducto y además no

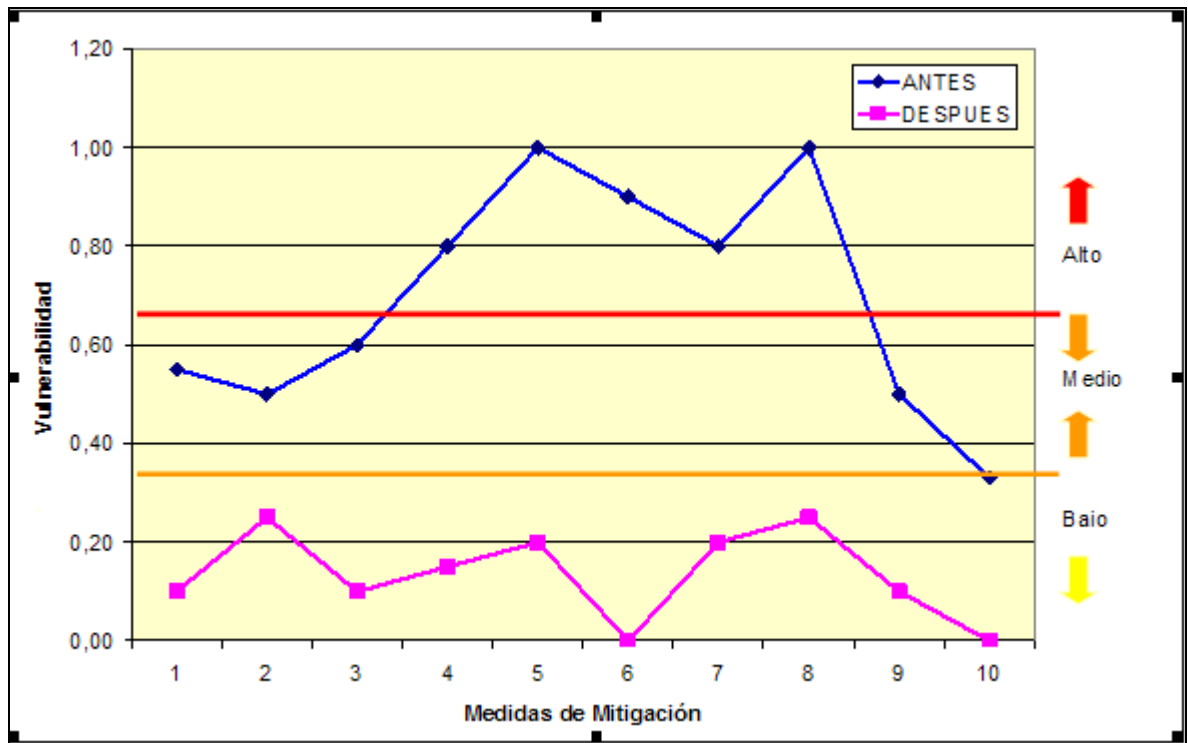
Gráfica 5. Comparativo antes y después de implementar las Medidas de Mitigación componente administrativo

La gráfica 5 indica el comparativo del estado de la vulnerabilidad que presenta el sistema de acueducto de la cabecera municipal de Nariño en el componente administrativo, antes y después de implementar las Medidas de Mitigación.

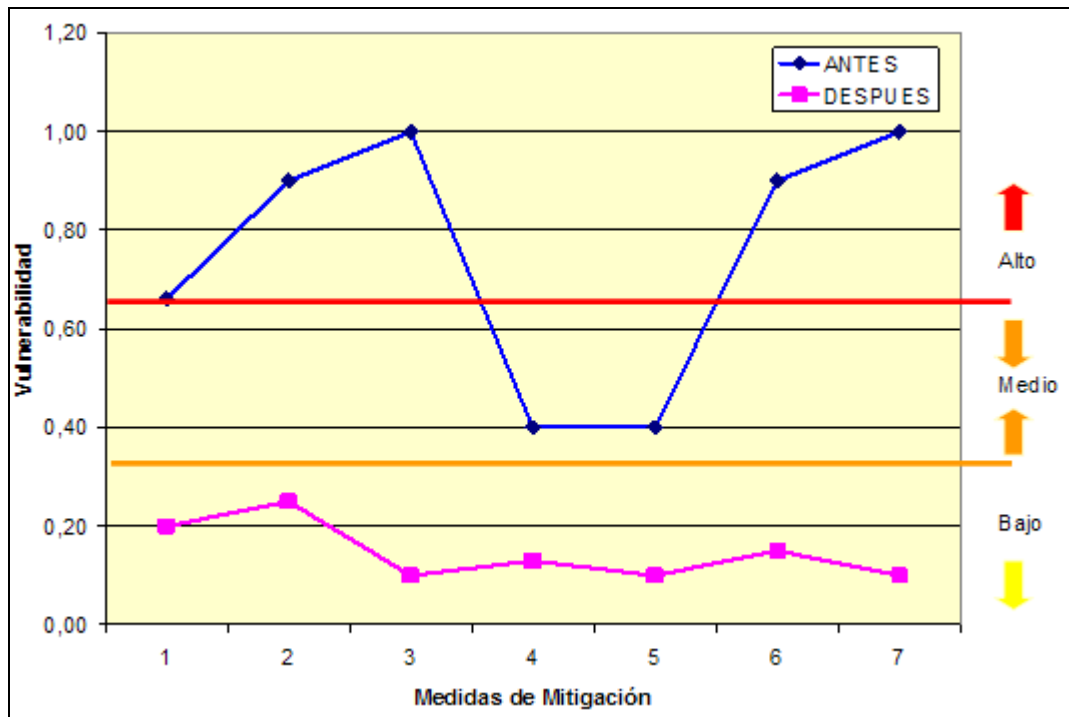
Gráfica 6. Comparativo antes y después de implementar las Medidas de Mitigación componente operativo

En la Gráfica 6 se indica el comparativo de la vulnerabilidad que presenta el sistema de acueducto de la cabecera municipal de Nariño en el componente operativo, antes y después de implementar las Medidas de Mitigación establecidas.

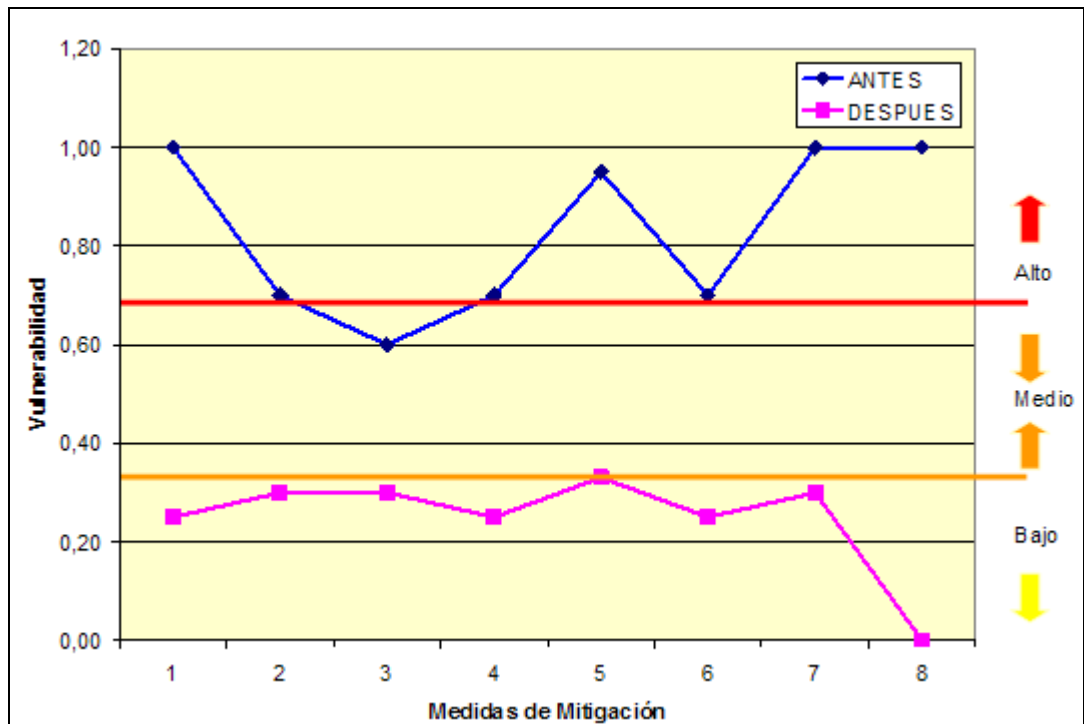
Gráfica 7. Comparativo antes y después de implementar las Medidas de Mitigación componente físico

En la gráfica 7 se indica el antes y después de implantar las Medidas de Mitigación en el componente físico del sistema de acueducto de la cabecera municipal de Nariño.
